## RENOVEREN SCHUTSLUIS HHNK IN WEST-GRAFTDIJK

West-Grafdijk | 31 december 2019 | 0 - 500.000 | Hoogheemraadschap Hollands  
Noorderkwartier

Volgelopen kelders en kruipruimten in de aangrenzende woningen van de Schutsluis in West-Grafdijk, dat kan natuurlijk niet de bedoeling zijn. Een klus voor K\_Dekker om de sluis te renoveren en weer waterdicht te maken. Gevolg: blijde omwonenden.

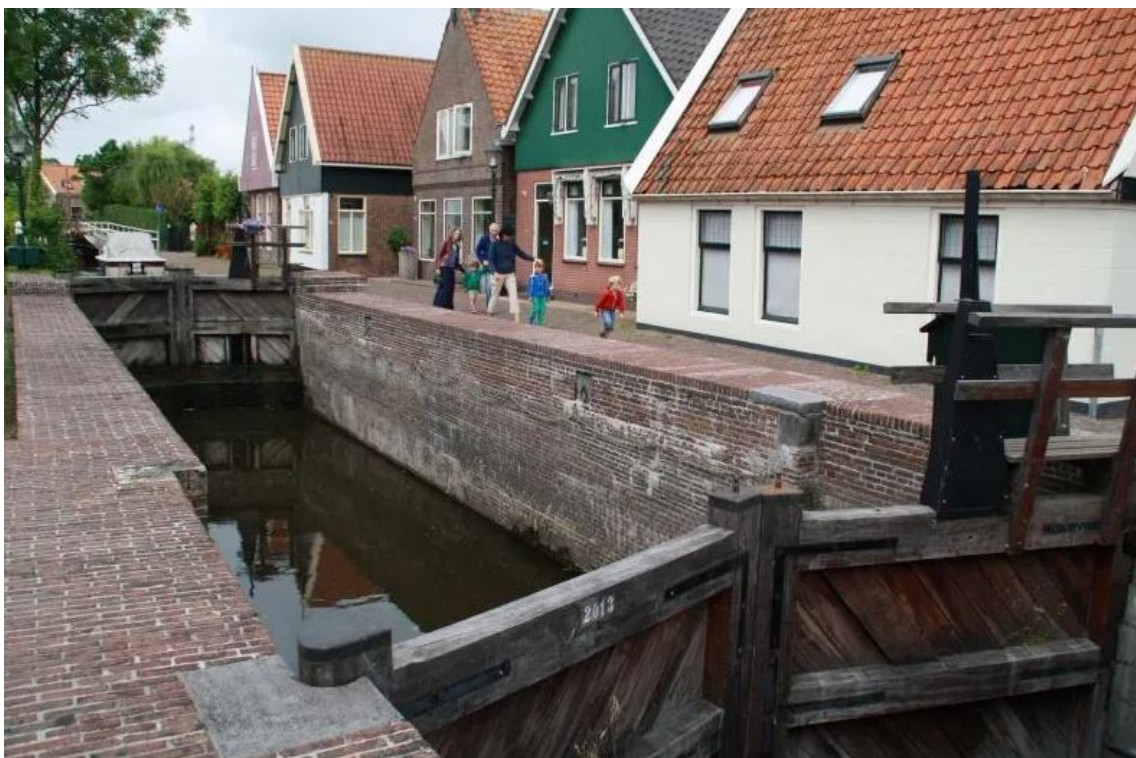
Bij een hoge waterstand in de sluis steeg het waterpeil tot achter de sluiswanden, met het gevolg dat de kelders en/of kruipruimtes van de aangrenzende woningen vol liepen met water. Het aanwezige metselwerk bleek na onderzoek ook poreus en vertoonde scheurvorming, het water vond zich een weg door deze scheuren en het poreuze metselwerk. Voorafgaand aan de echte renovatie zijn er veel 'voorbereidende' werkzaamheden verricht: het plaatsen van een schotbalk, leegpompen van de sluis, opzuigen van het slib in kolk, reinigingen van de sluis door middels van hogedrukreiniging, plaatsen van steigers en een trappentoren, injecteren van de sluiswanden, voeg- en metselwerk herstellen, de vloer-/wandverbinding herstellen en het aanbrengen van drainage achter de sluiswand. Hierna kon het 'echte' renovatiewerk beginnen. Achter de wanden van de sluis is drainage aangelegd. Dit om te voorkomen dat het water weer achter de herstelde sluiswanden loopt. De drainage is aangebracht in een grind koffer voor een optimale drainerende werking. Op de kopse kanten van de drainage is een doorspuitput gemaakt voor reiniging en inspectie. Met het waterdicht maken van de sluiswanden zal het grondwater, hemelwater en water van de hoogwaterzijde die de grond binnendrong niet terug de sluis in kunnen lopen.
