## ONDERHOUD DAMWAND FRANEKEREIND/NOORDIJS

### HARLINGEN

Harlingen | 25 mei 2018 | 0 - 500.000 | Gemeente Harlingen

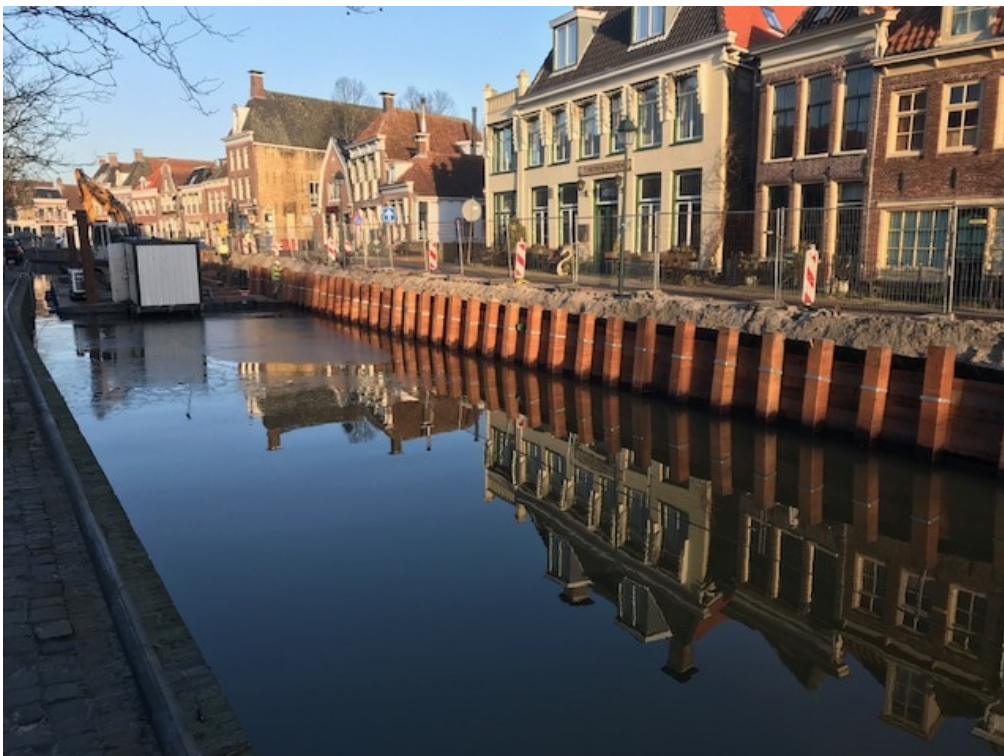
Vijftig van de driehonderd palen in de kade aan het Franekereind en Noordijs in Harlingen bleken flink verrot. De rest van de palen vertoonde matige schade. Reden voor de gemeente om K\_Dekker opdracht te geven de 300 meter lange kademuur compleet te herstellen.

Daar waar de palen net onder en boven water staan, waar ze dus nooit goed opdrogen maar wel vaak blootgesteld worden aan de zuurstof gaat het verrottingsproces het hardst. En daarom moesten de palen na veertig jaar vervangen worden. De nieuwe palen zijn, net als de oude, Basralocuspalen van 7 meter lengte. De palen worden op de plek van de oude gedrukt met een kraan – dat geeft verreweg de minste overlast. Ook heeft K\_Dekker de kademuur hersteld en de deksloof vernieuwd.
